INTERVENTI DI MANUTENZIONE CONTRO IL DISSESTO IDROGEOLOGICO
SULLA LINEA FERROVIARIA BRESCIA-ISEO-EDOLO

TRATTA CIVIDATE BRENO
AREA B01
Stato di fatto con dinamica delle instabilità

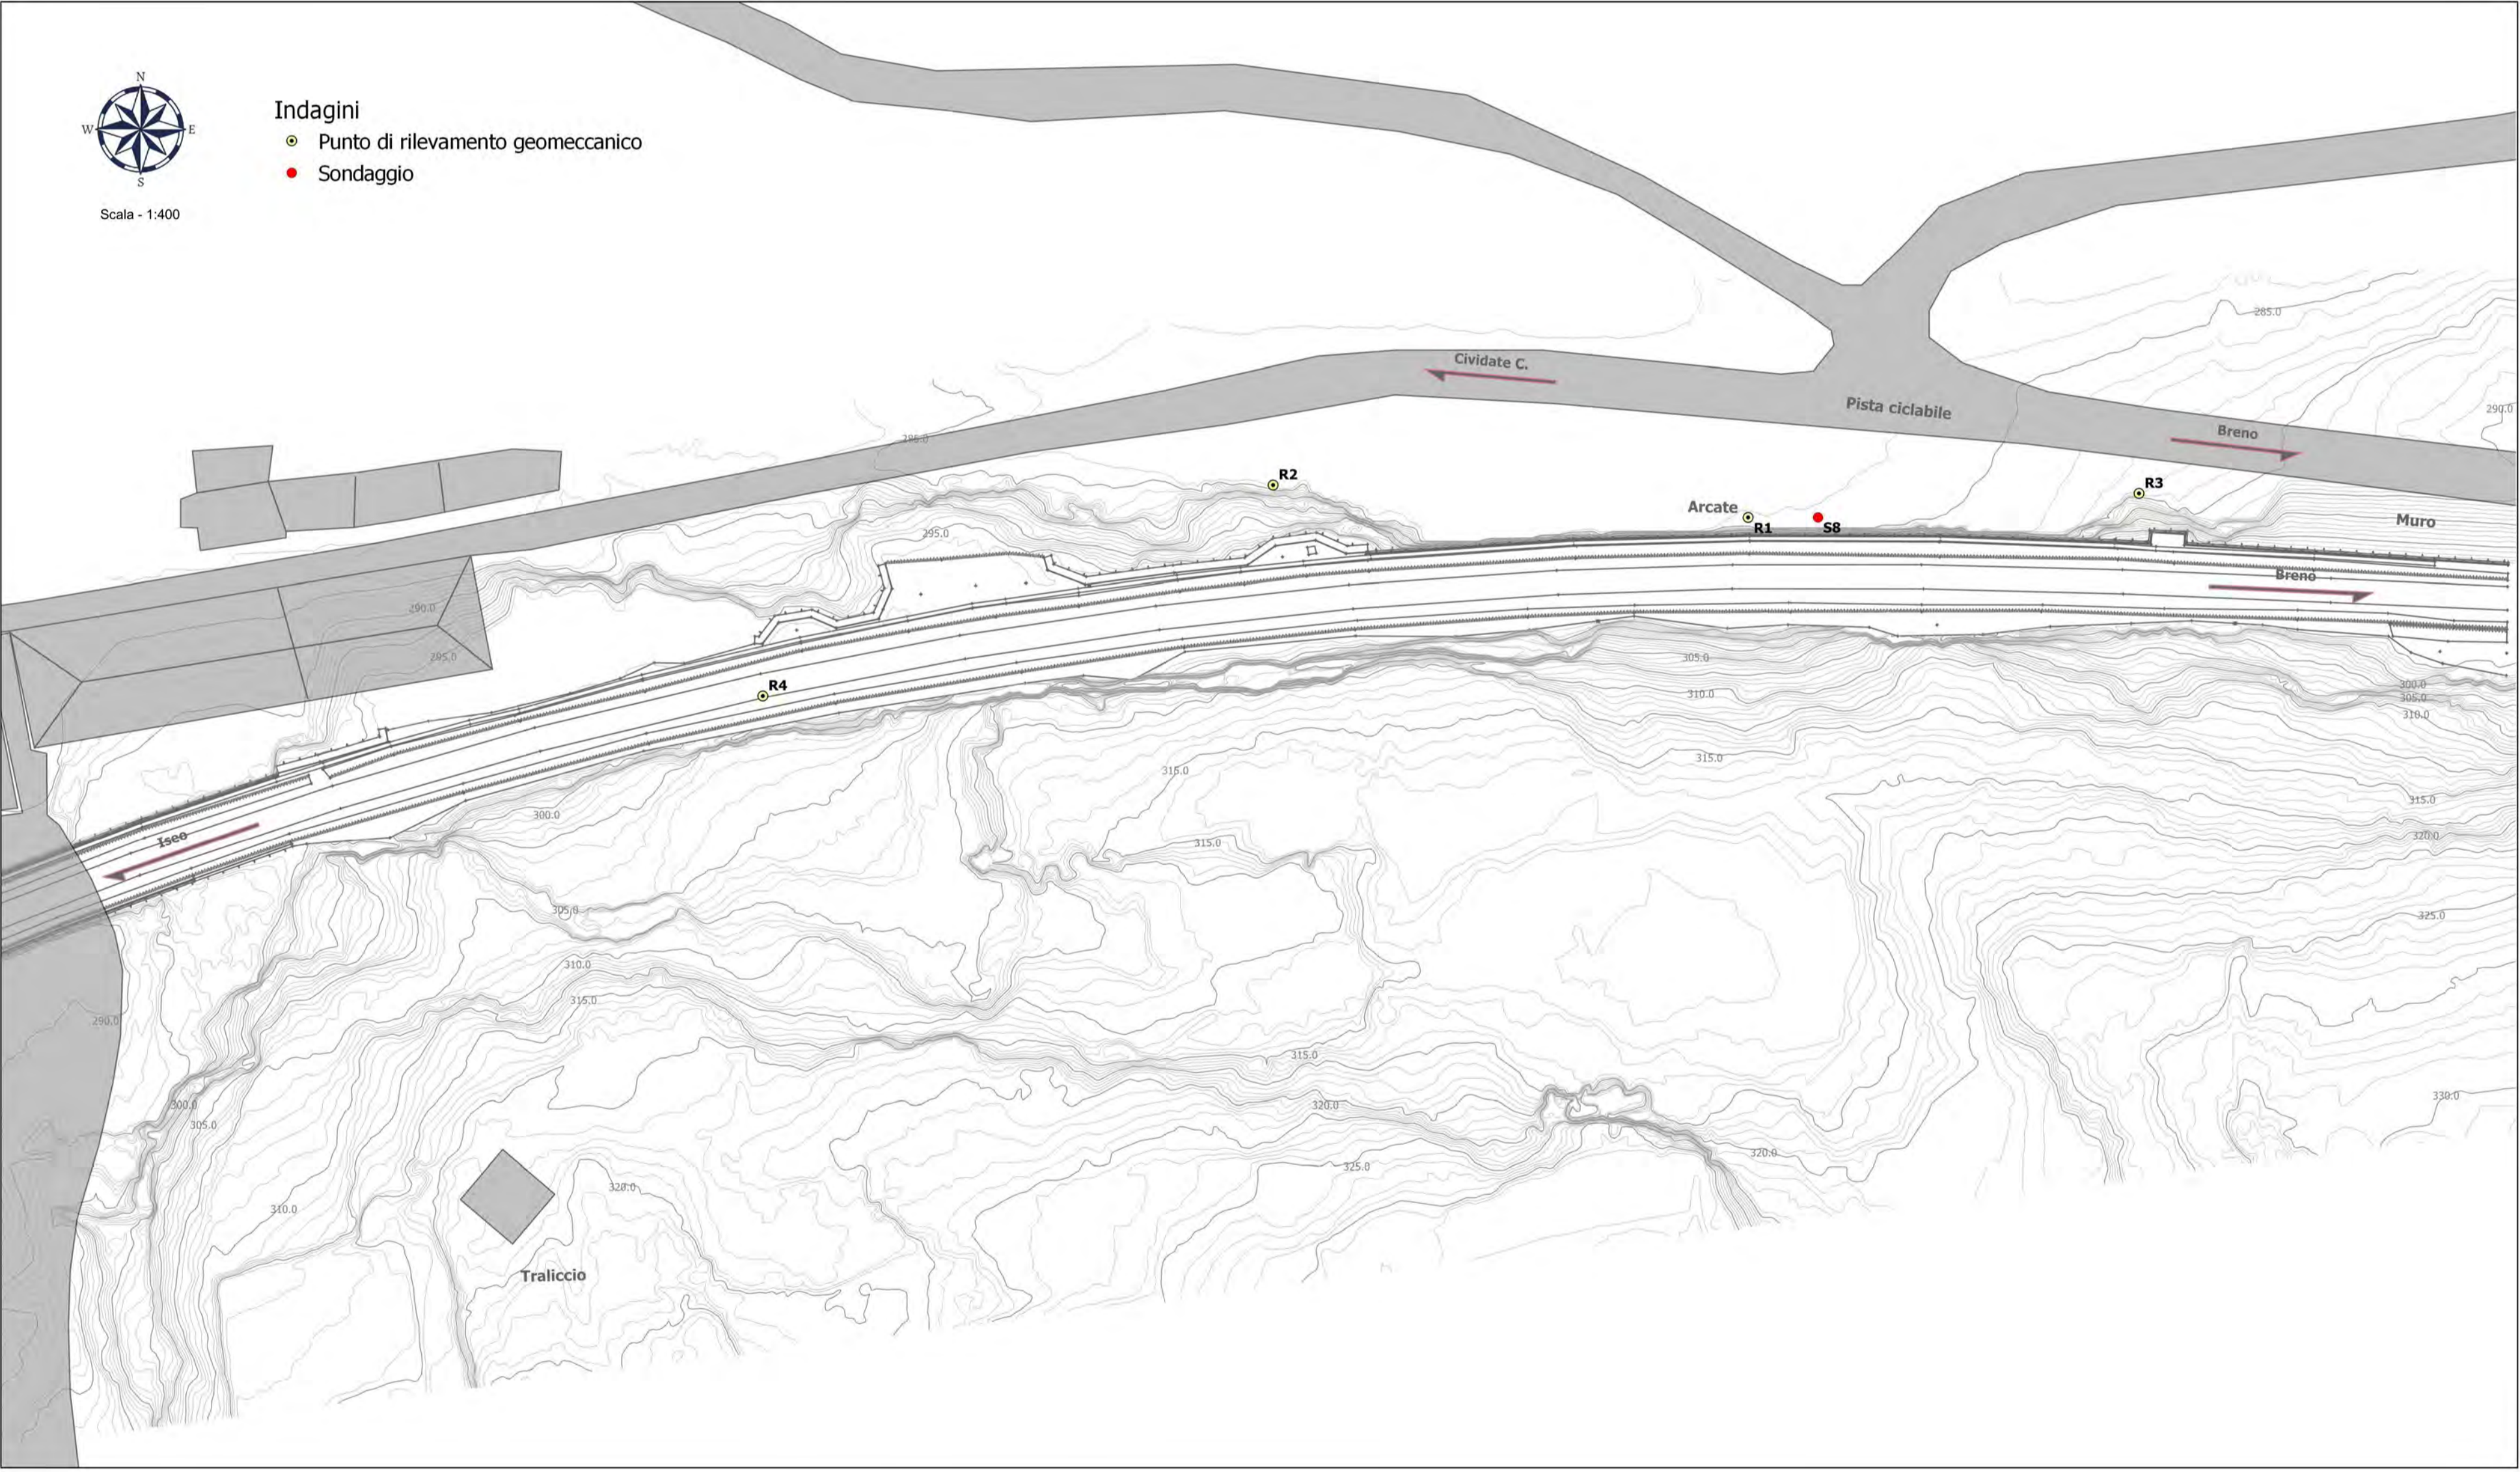
STRUTTURE: nessuna particolare struttura tettonica. Le fratture più continue e persistenti si mostrano localmente aperte (apertura centimetrica).

MORFOLOGIA: l'area si presenta come un taglio lungo il fianco di un dosso roccioso, che presenta perciò pareti rocciose verticali o localmente aggettanti, con altezza limitata (complessivamente 20 - 30m, con la ferrovia che transita a mezza altezza su una struttura ad archi) e che passano superiormente a pendii meno acclivi e pianori. L'area si presenta intensamente vegetata ovunque non si hanno vere e proprie pareti.

BLOCCHI: osservati sul binario alcuni piccoli volumi, di pochi decimetri cubi. In parete si osservano volumi instabili singoli con dimensioni di alcuni decimetri per lato, a produrre blocchi con dimensioni di 0,5 - 0,8 mc, con punte fino a 1 - 1,5 mc. Localmente la presenza di fratture subverticali parallele al fronte isola placche di ammasso roccioso instabili per ribaltamento, con sviluppo verticale di alcuni metri (fino a una decina) e spessore di 1 - 1,5m.
