LINEA FERROVIARIA BRESCIA - ISEO - EDOLO  
INTERVENTI DI MANUTENZIONE CONTRO IL DISSESTO IDROGEOLOGICO  
*Progetto esecutivo*

TRATTA CIVIDATE-BRENO  
Relazione geotecnica e geomeccanica

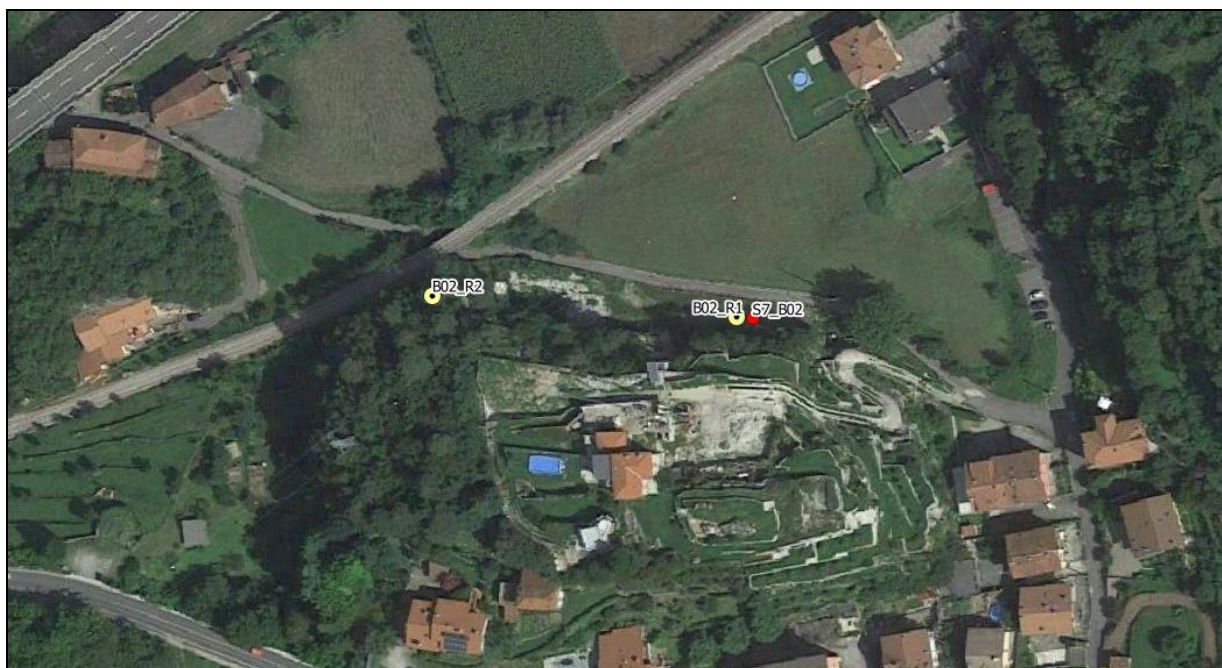
*Figura 4 – Localizzazione delle indagini effettuate nell'area B02.*

- n. 1 sondaggio a distruzione per una lunghezza di 10 m, associato a n.1 sondaggio a carotaggio continuo per una lunghezza di 2 m (S7)
- n. 2 rilievi geomeccanici

- n. 9 tilt test
- n. 8 point load
- n. 2 prove brasiliane
- n. 5 prove di compressione monoassiale

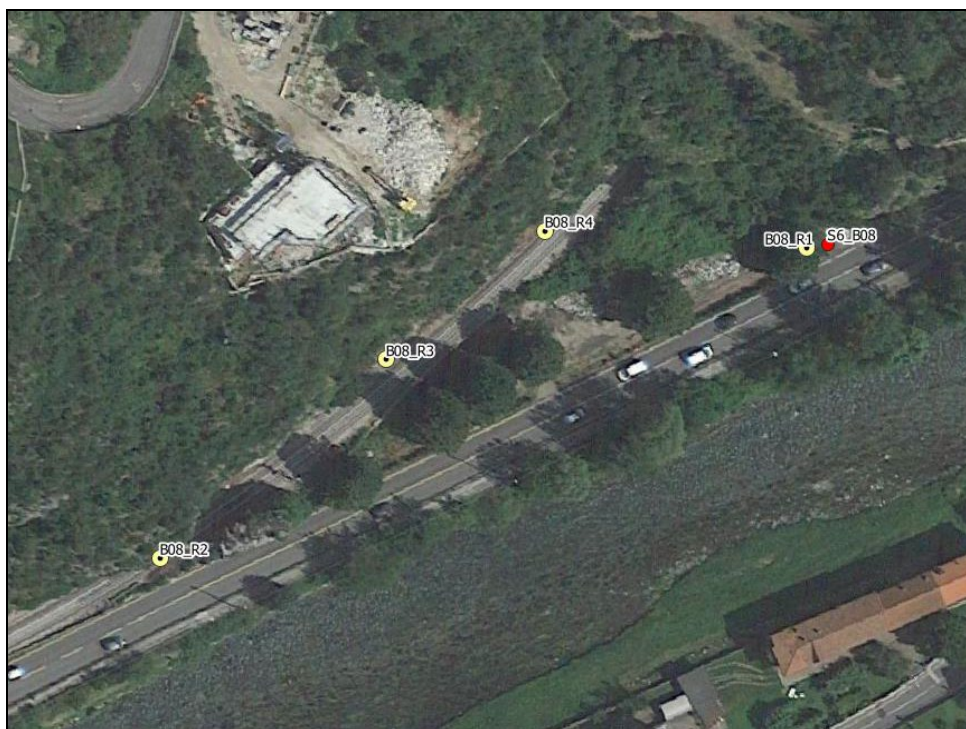
*Figura 6 – Localizzazione delle indagini effettuate nell'area B08.*

- n. 1 sondaggio a distruzione per una lunghezza di 10 m, associato a n.1 sondaggio a carotaggio continuo per una lunghezza di 2 m (S6)
- n. 4 rilievi geomeccanici

- n. 6 tilt test
- n. 3 point load
- n. 3 prove brasiliane
- n. 5 prove di compressione monoassiale
