INTERVENTI DI MANUTENZIONE CONTRO IL DISSESTO IDROGEOLOGICO
SULLA LINEA FERROVIARIA BRESCIA-ISEO-DOLO

TRATTA CIVIDATE BRENO
AREA B08
Stato di fatto con dinamica delle instabilità

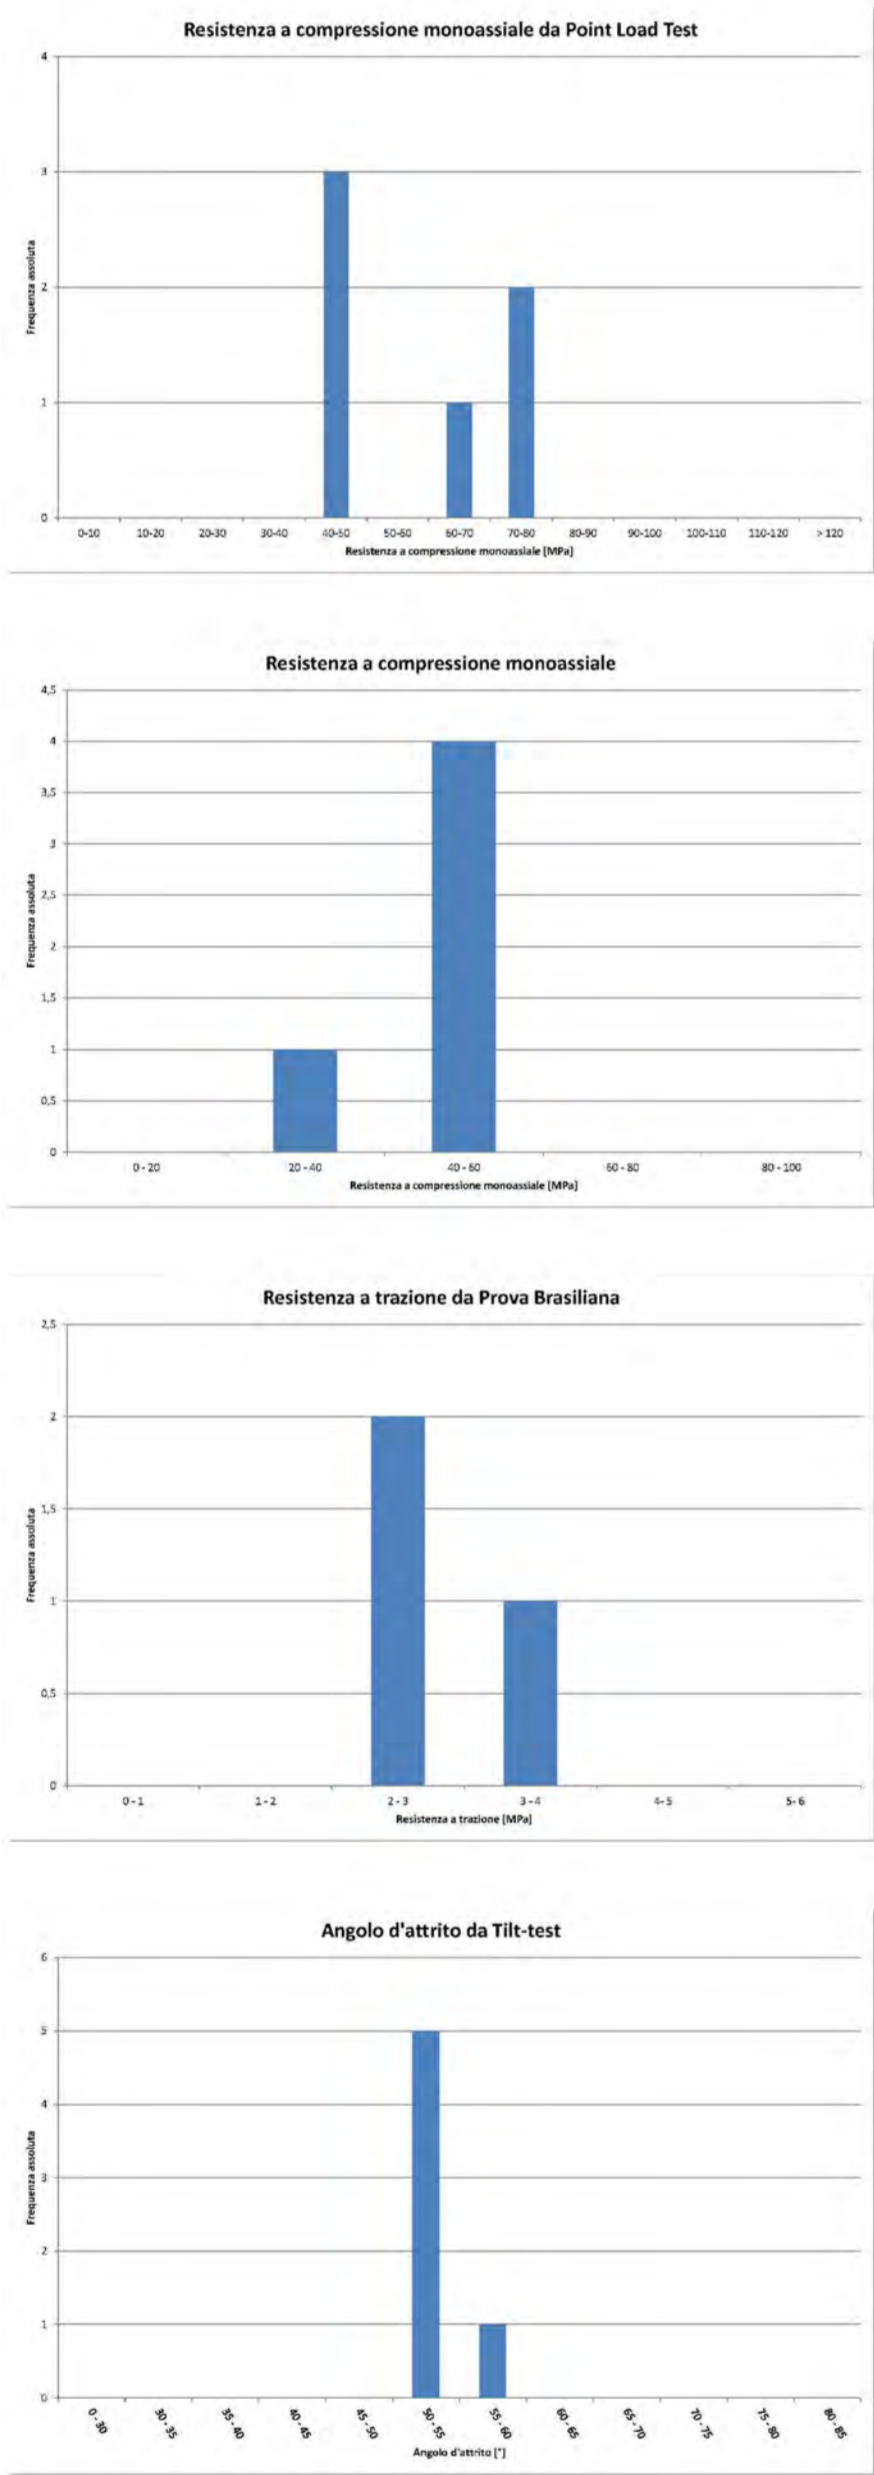
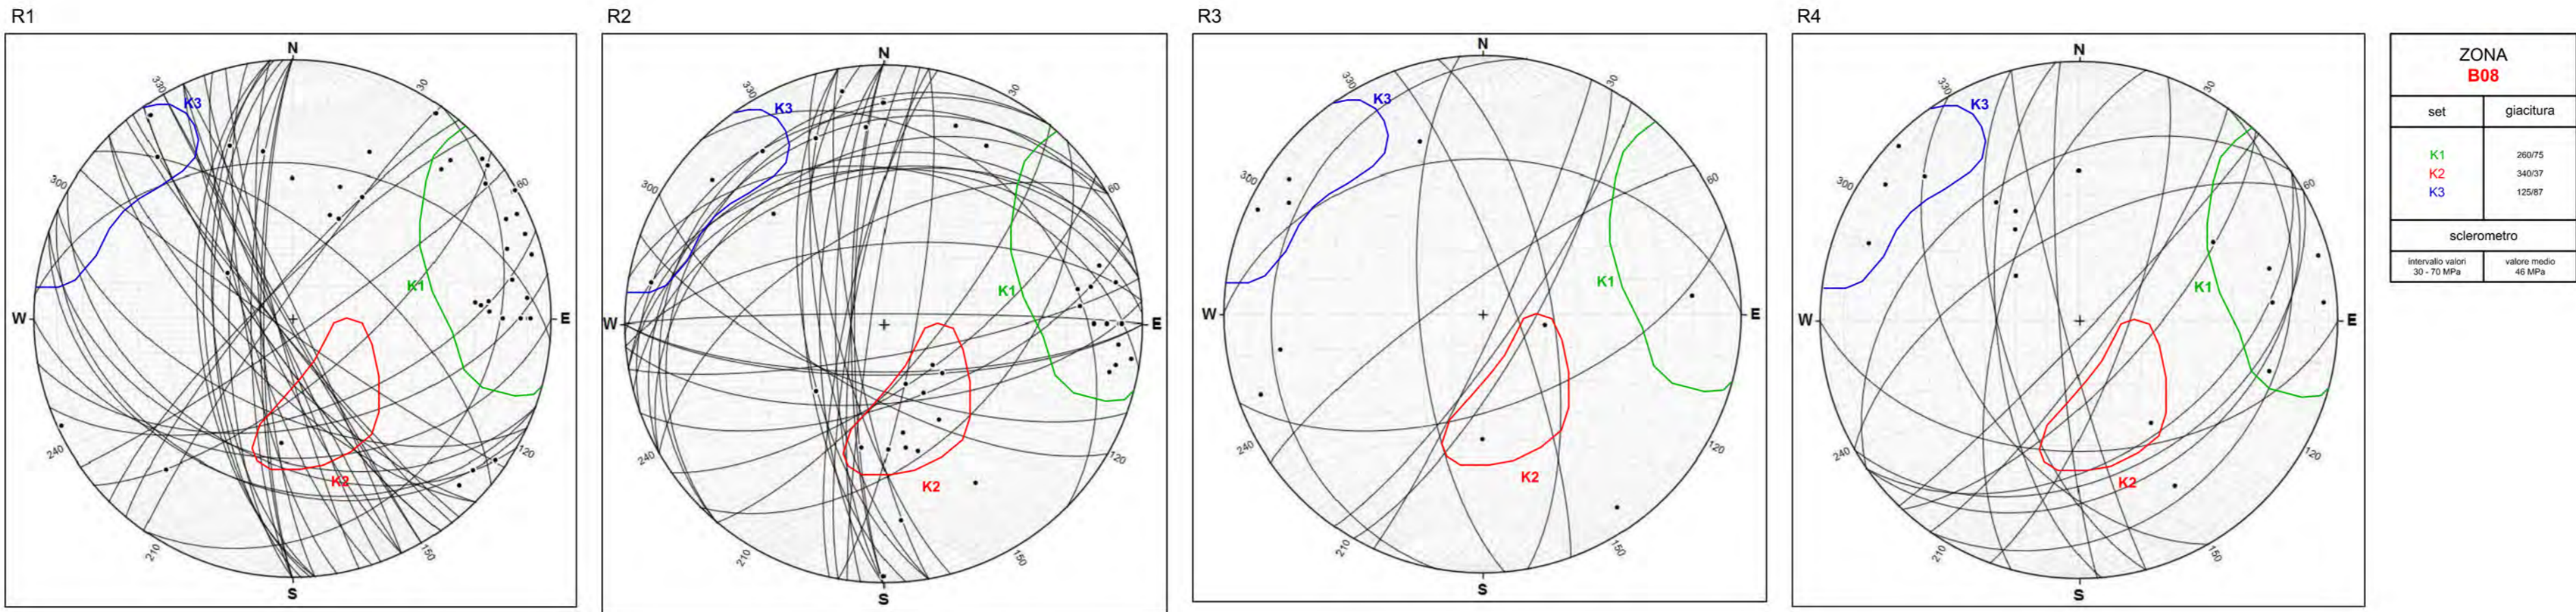
Prove di laboratorio

CLASSIFICAZIONE GEOMECCANICA - RMR		
Parametro	Descrizione	Punteggio
A1 - Resistenza roccia intatta	35.00 MPa	4.15
A2 - Indice RQD	83 %	16.34
A3 - Spaziatura discontinuità	Spaziatura della famiglia più influente: 0.10 m	6.5
A4 - Condizioni discontinuità	Giunti tra 1 e 3 m, apertura < 0.1 mm, leggermente rugosi, leggermente allargati, privi di riempimento	23.00
A5 - Condizioni idrauliche	Asciutti	15.00
Punteggio finale	64.98	
Classe	Seconda	
Qualità	Buona

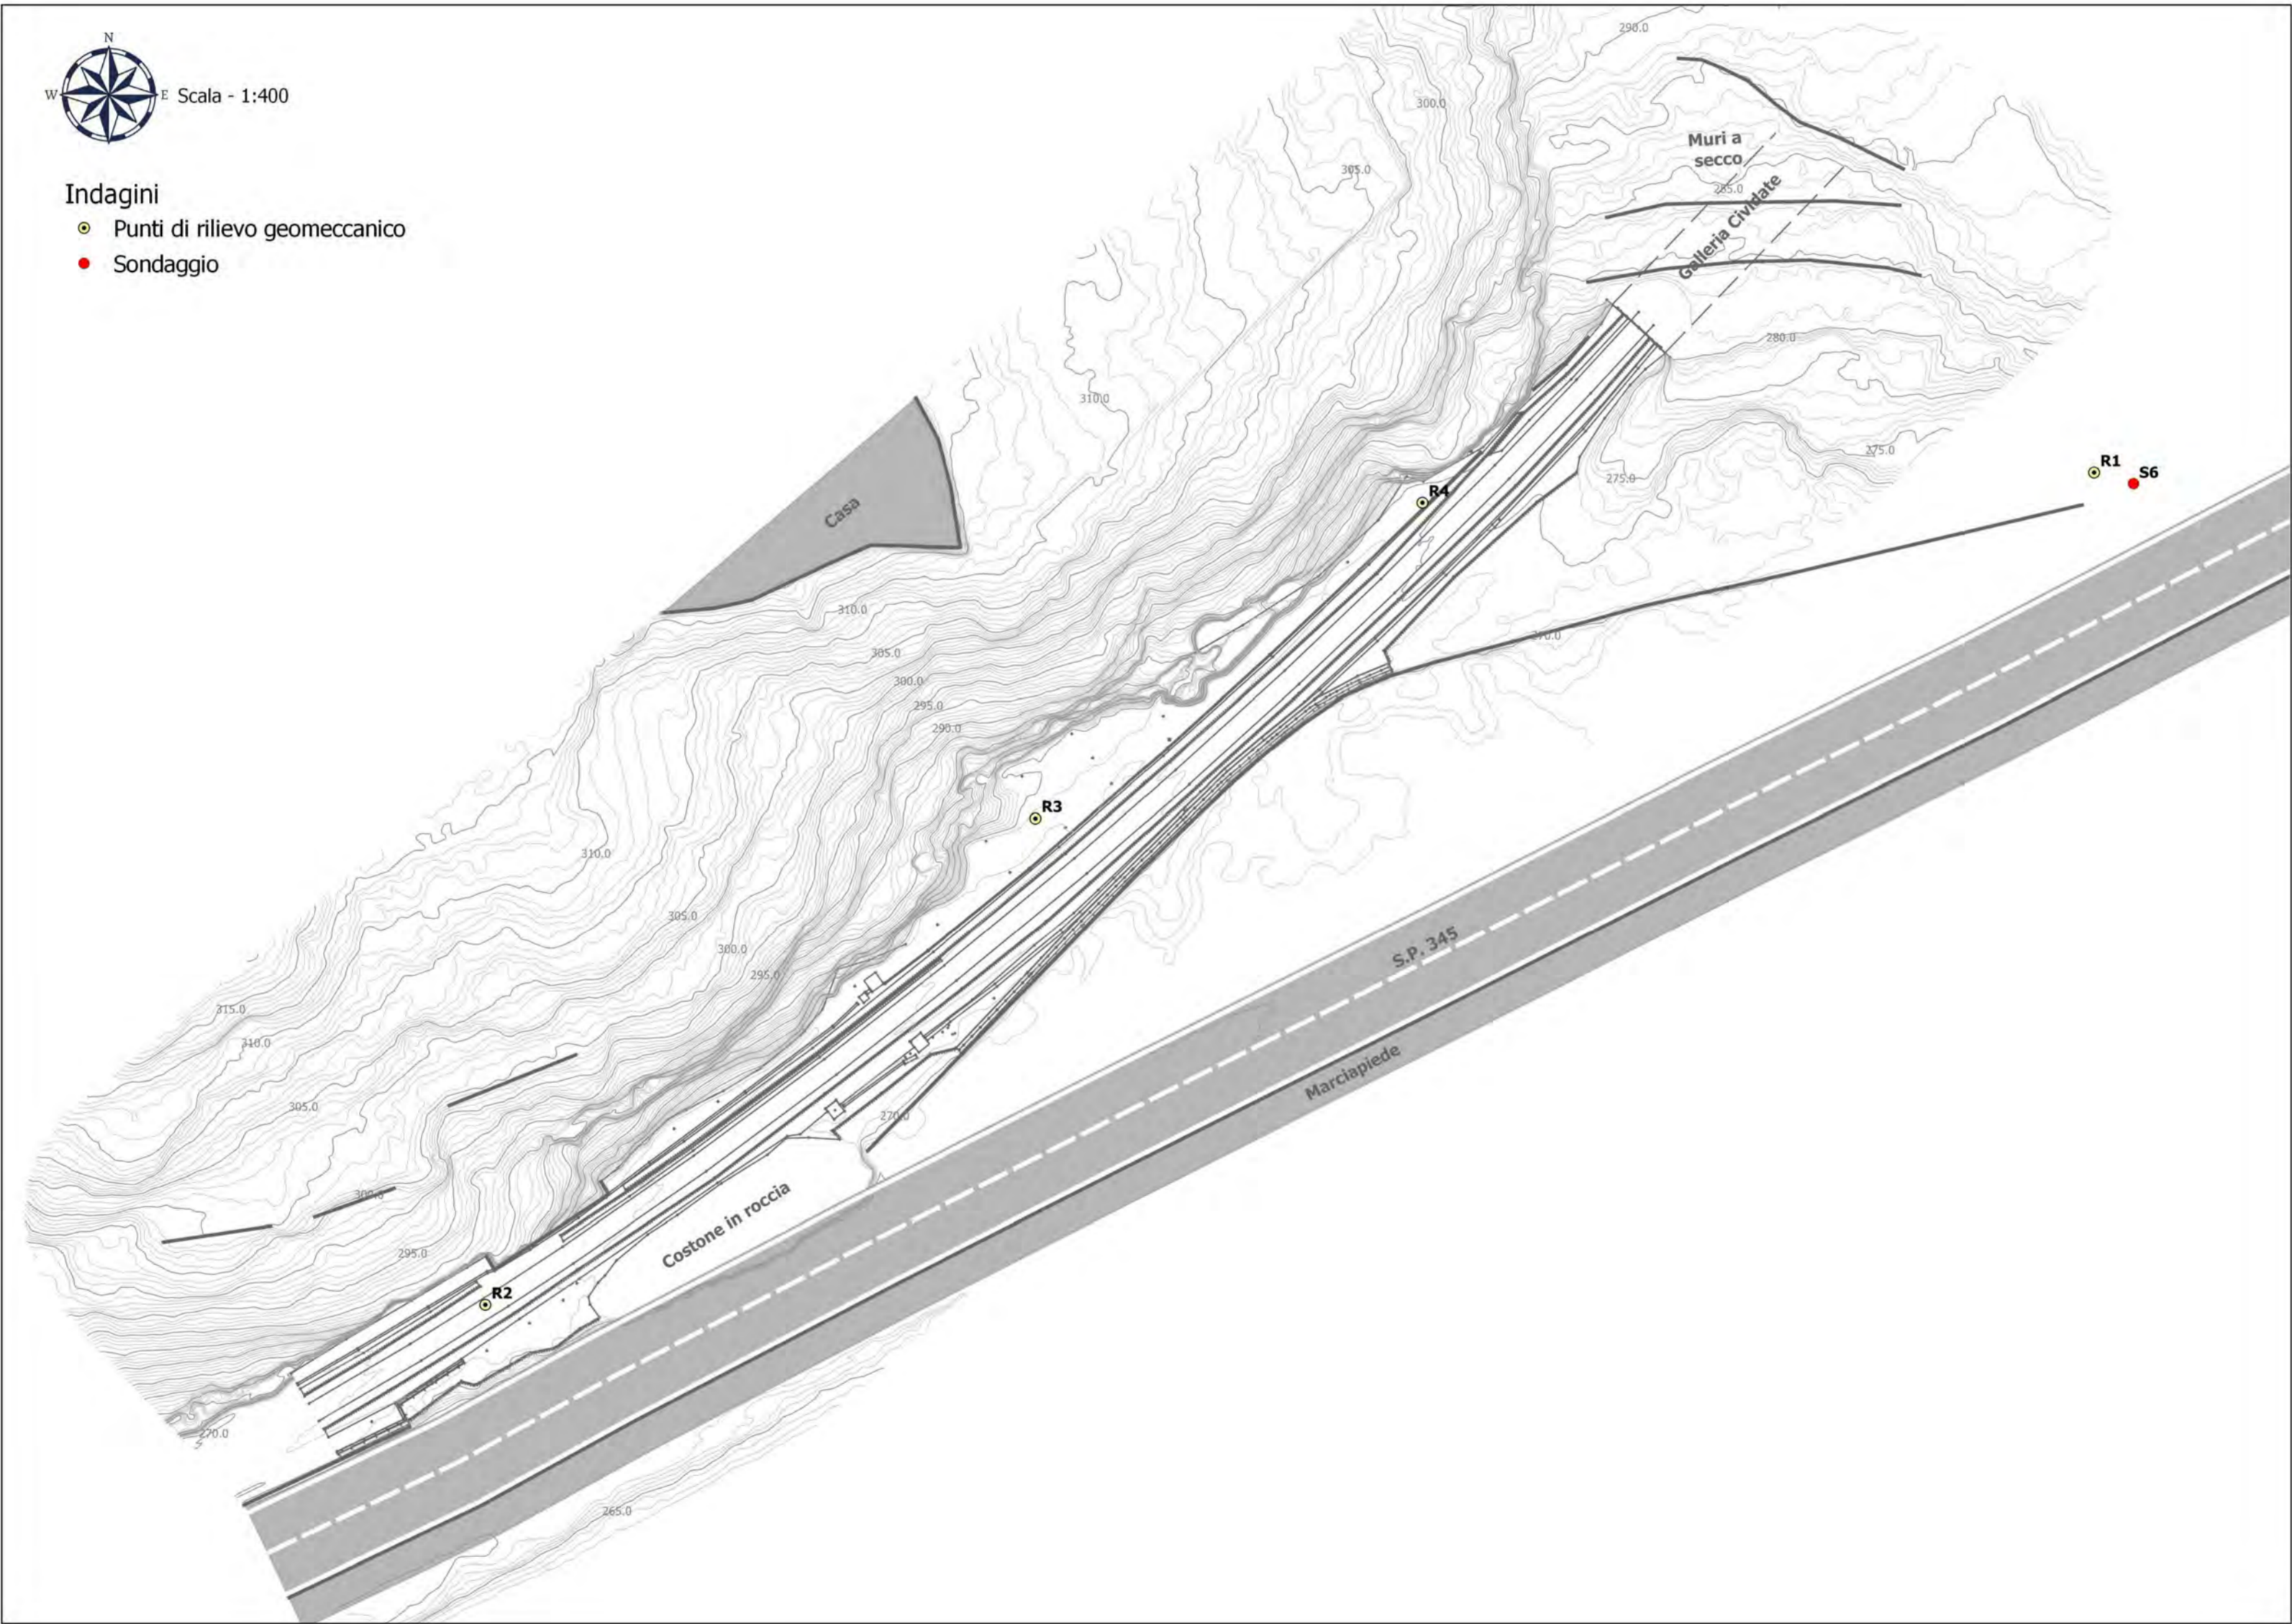
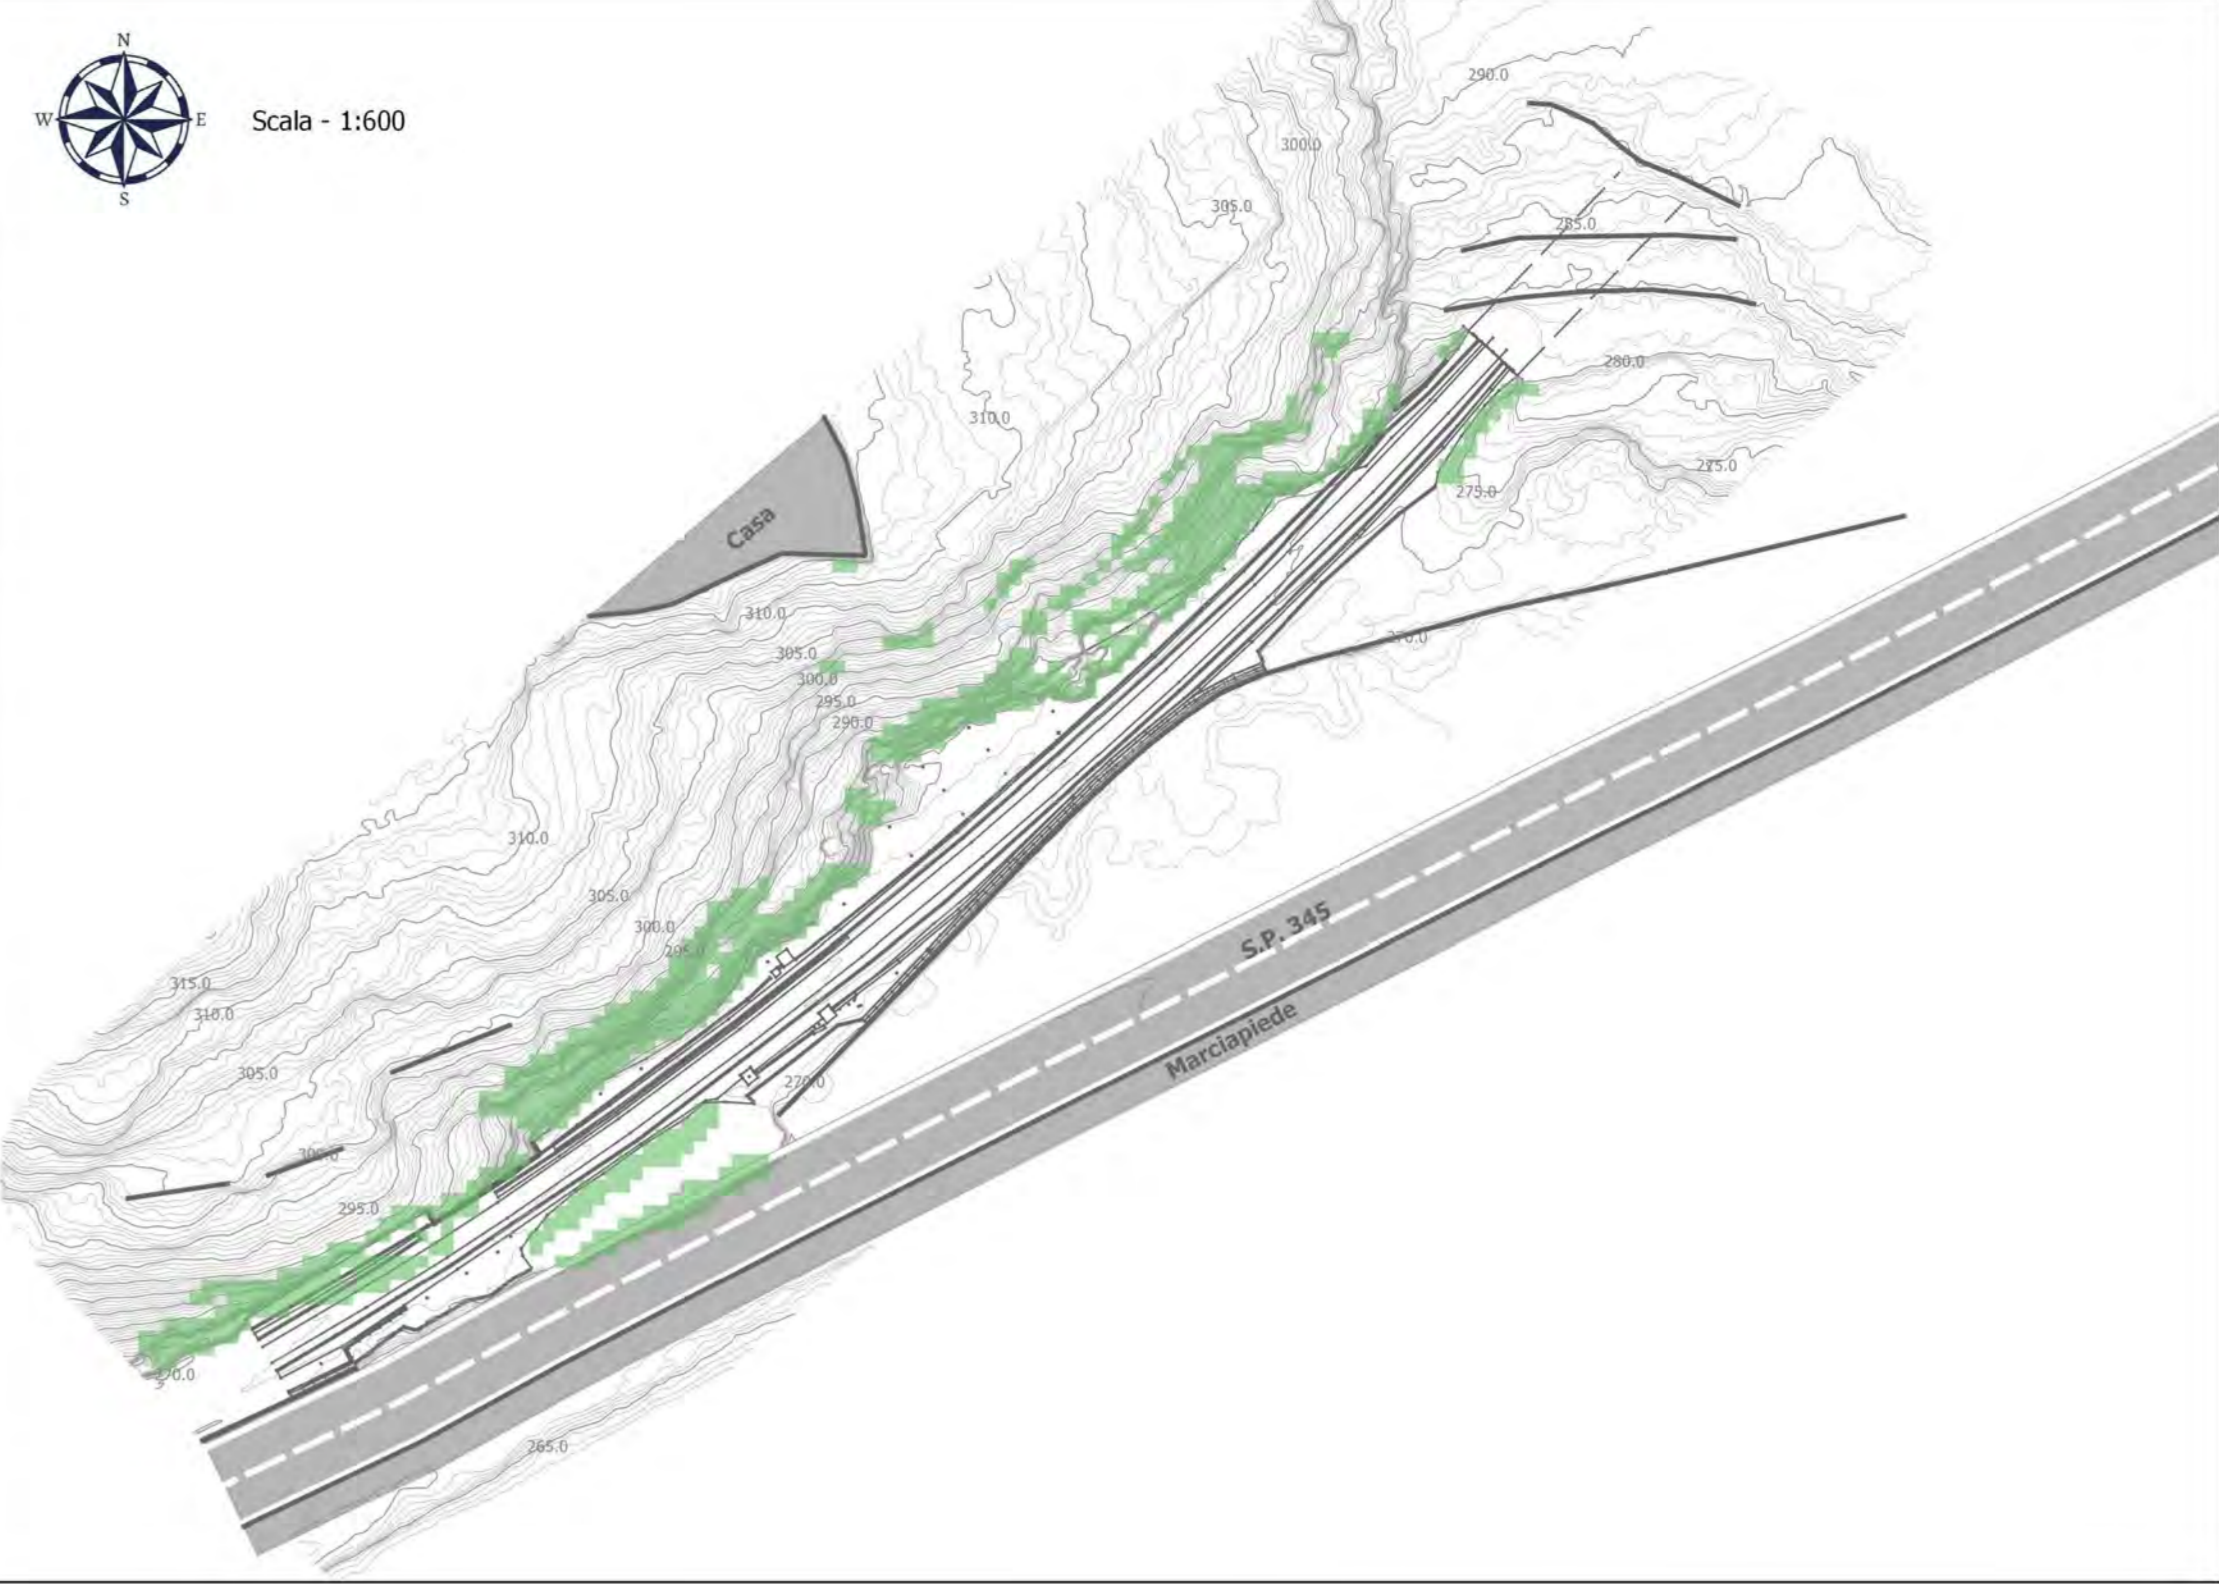
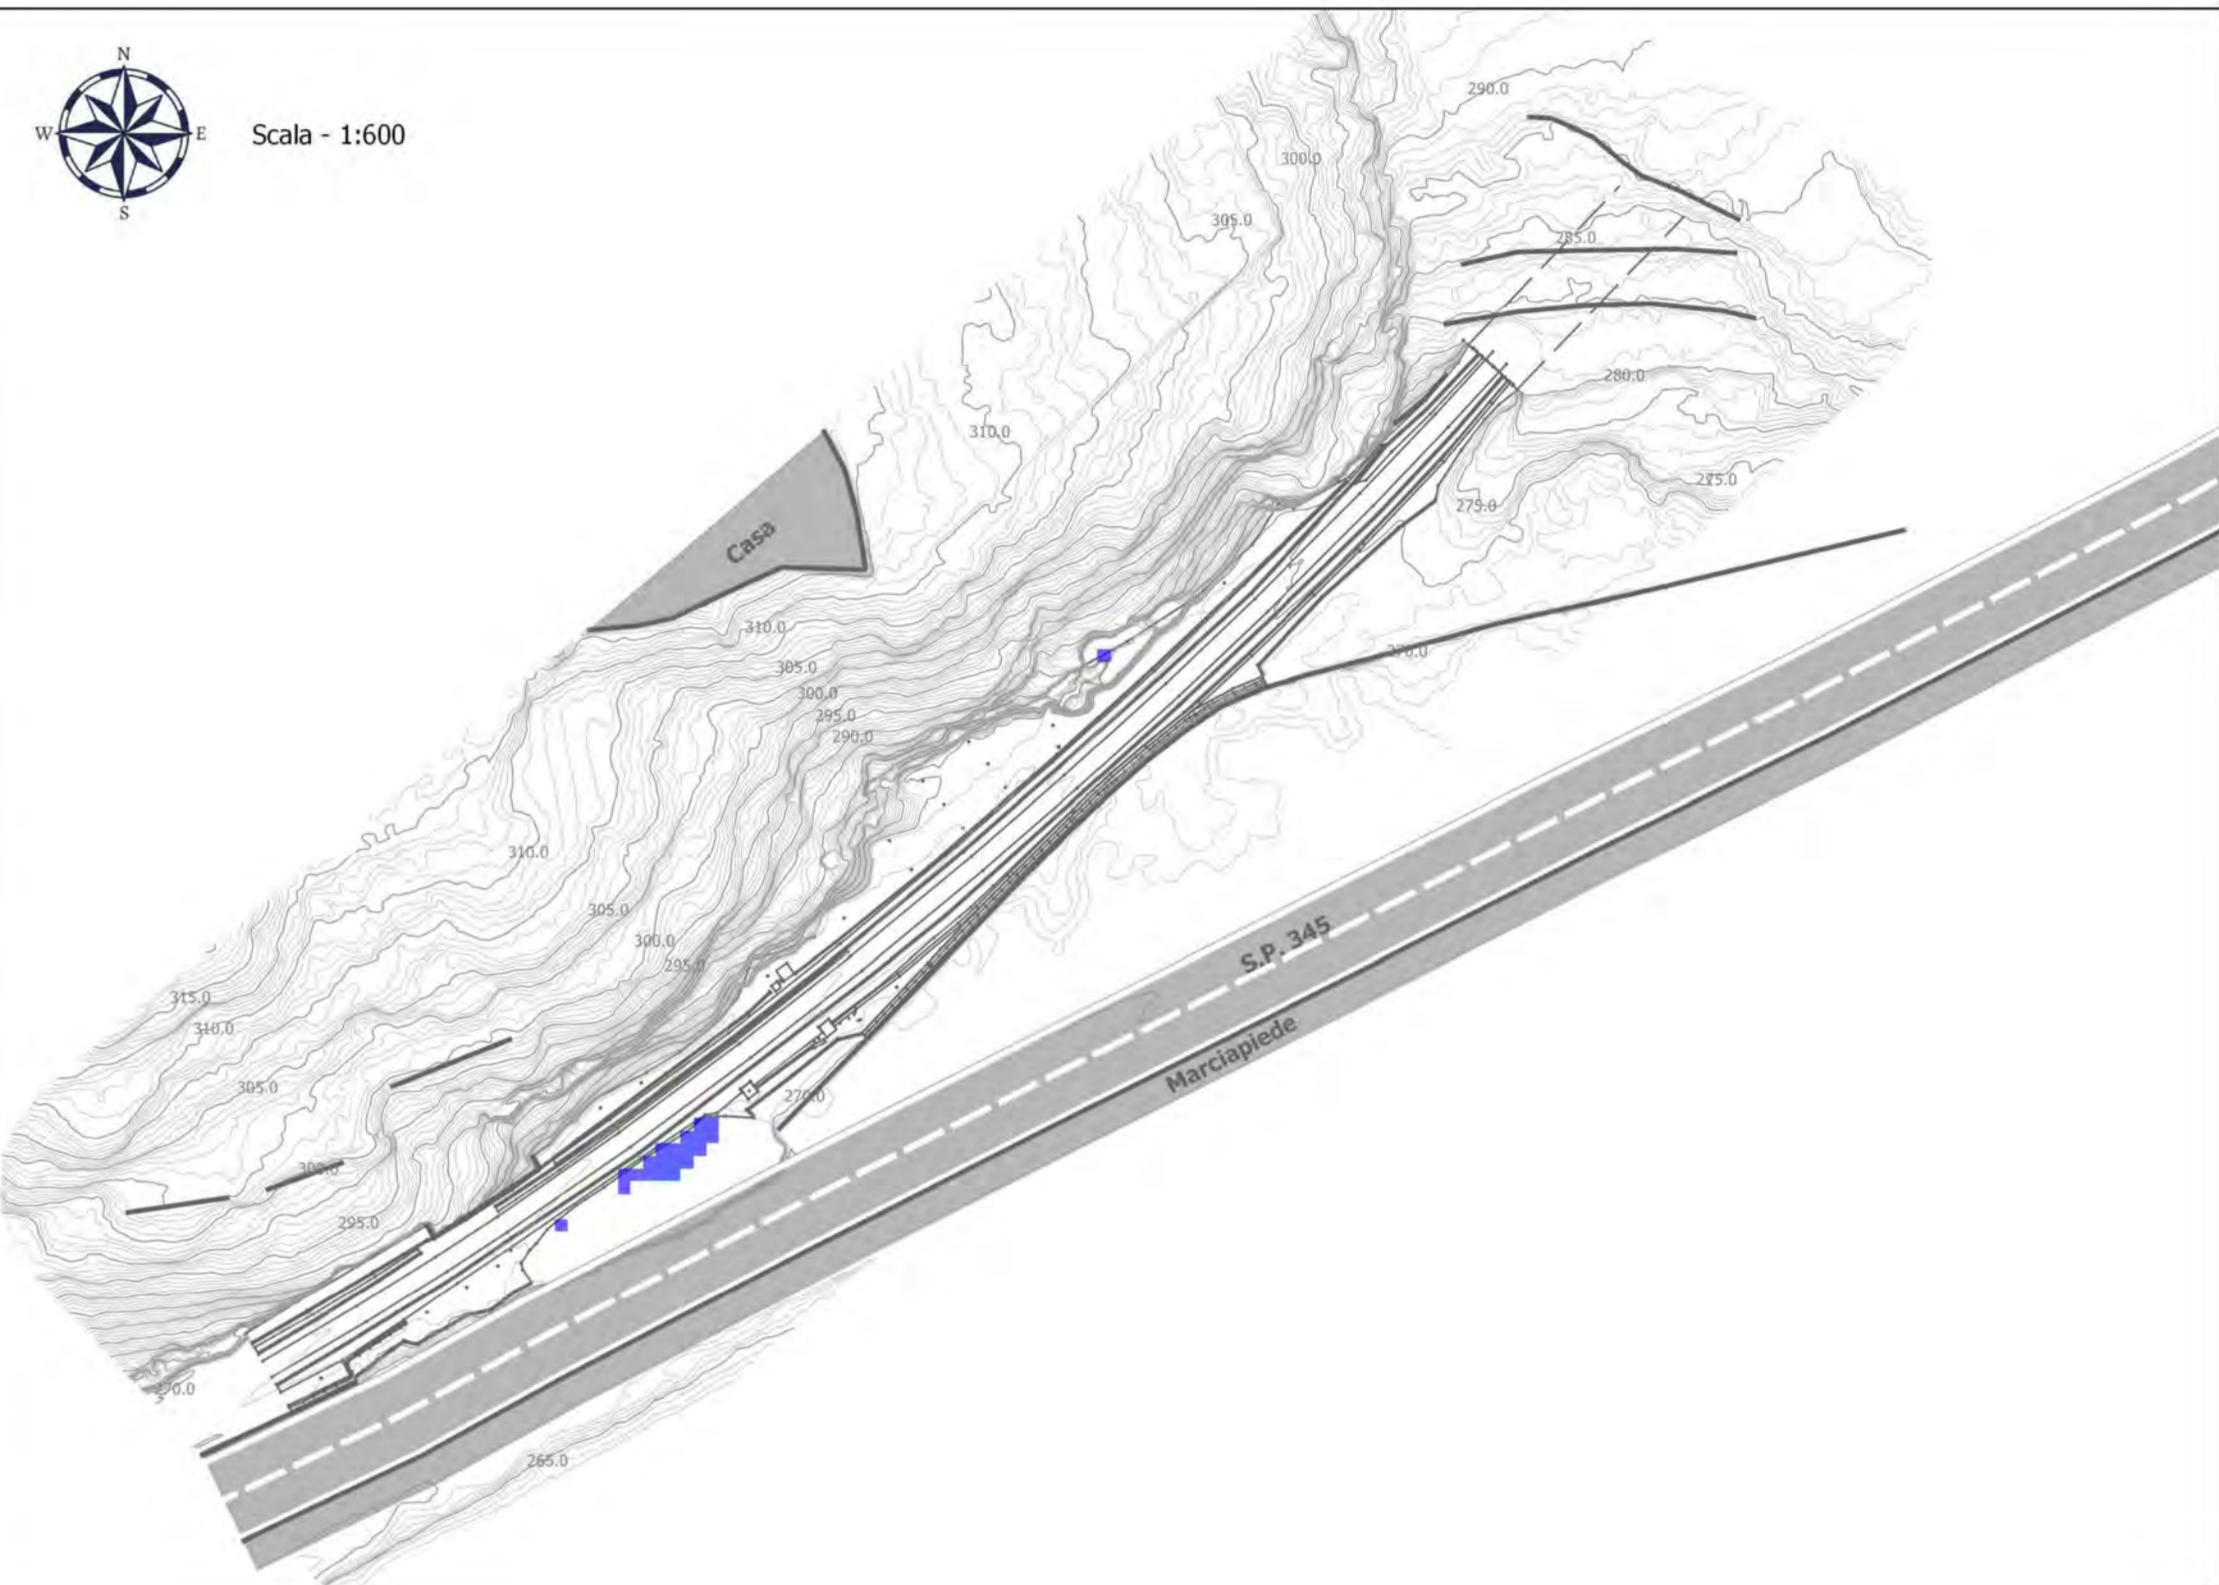
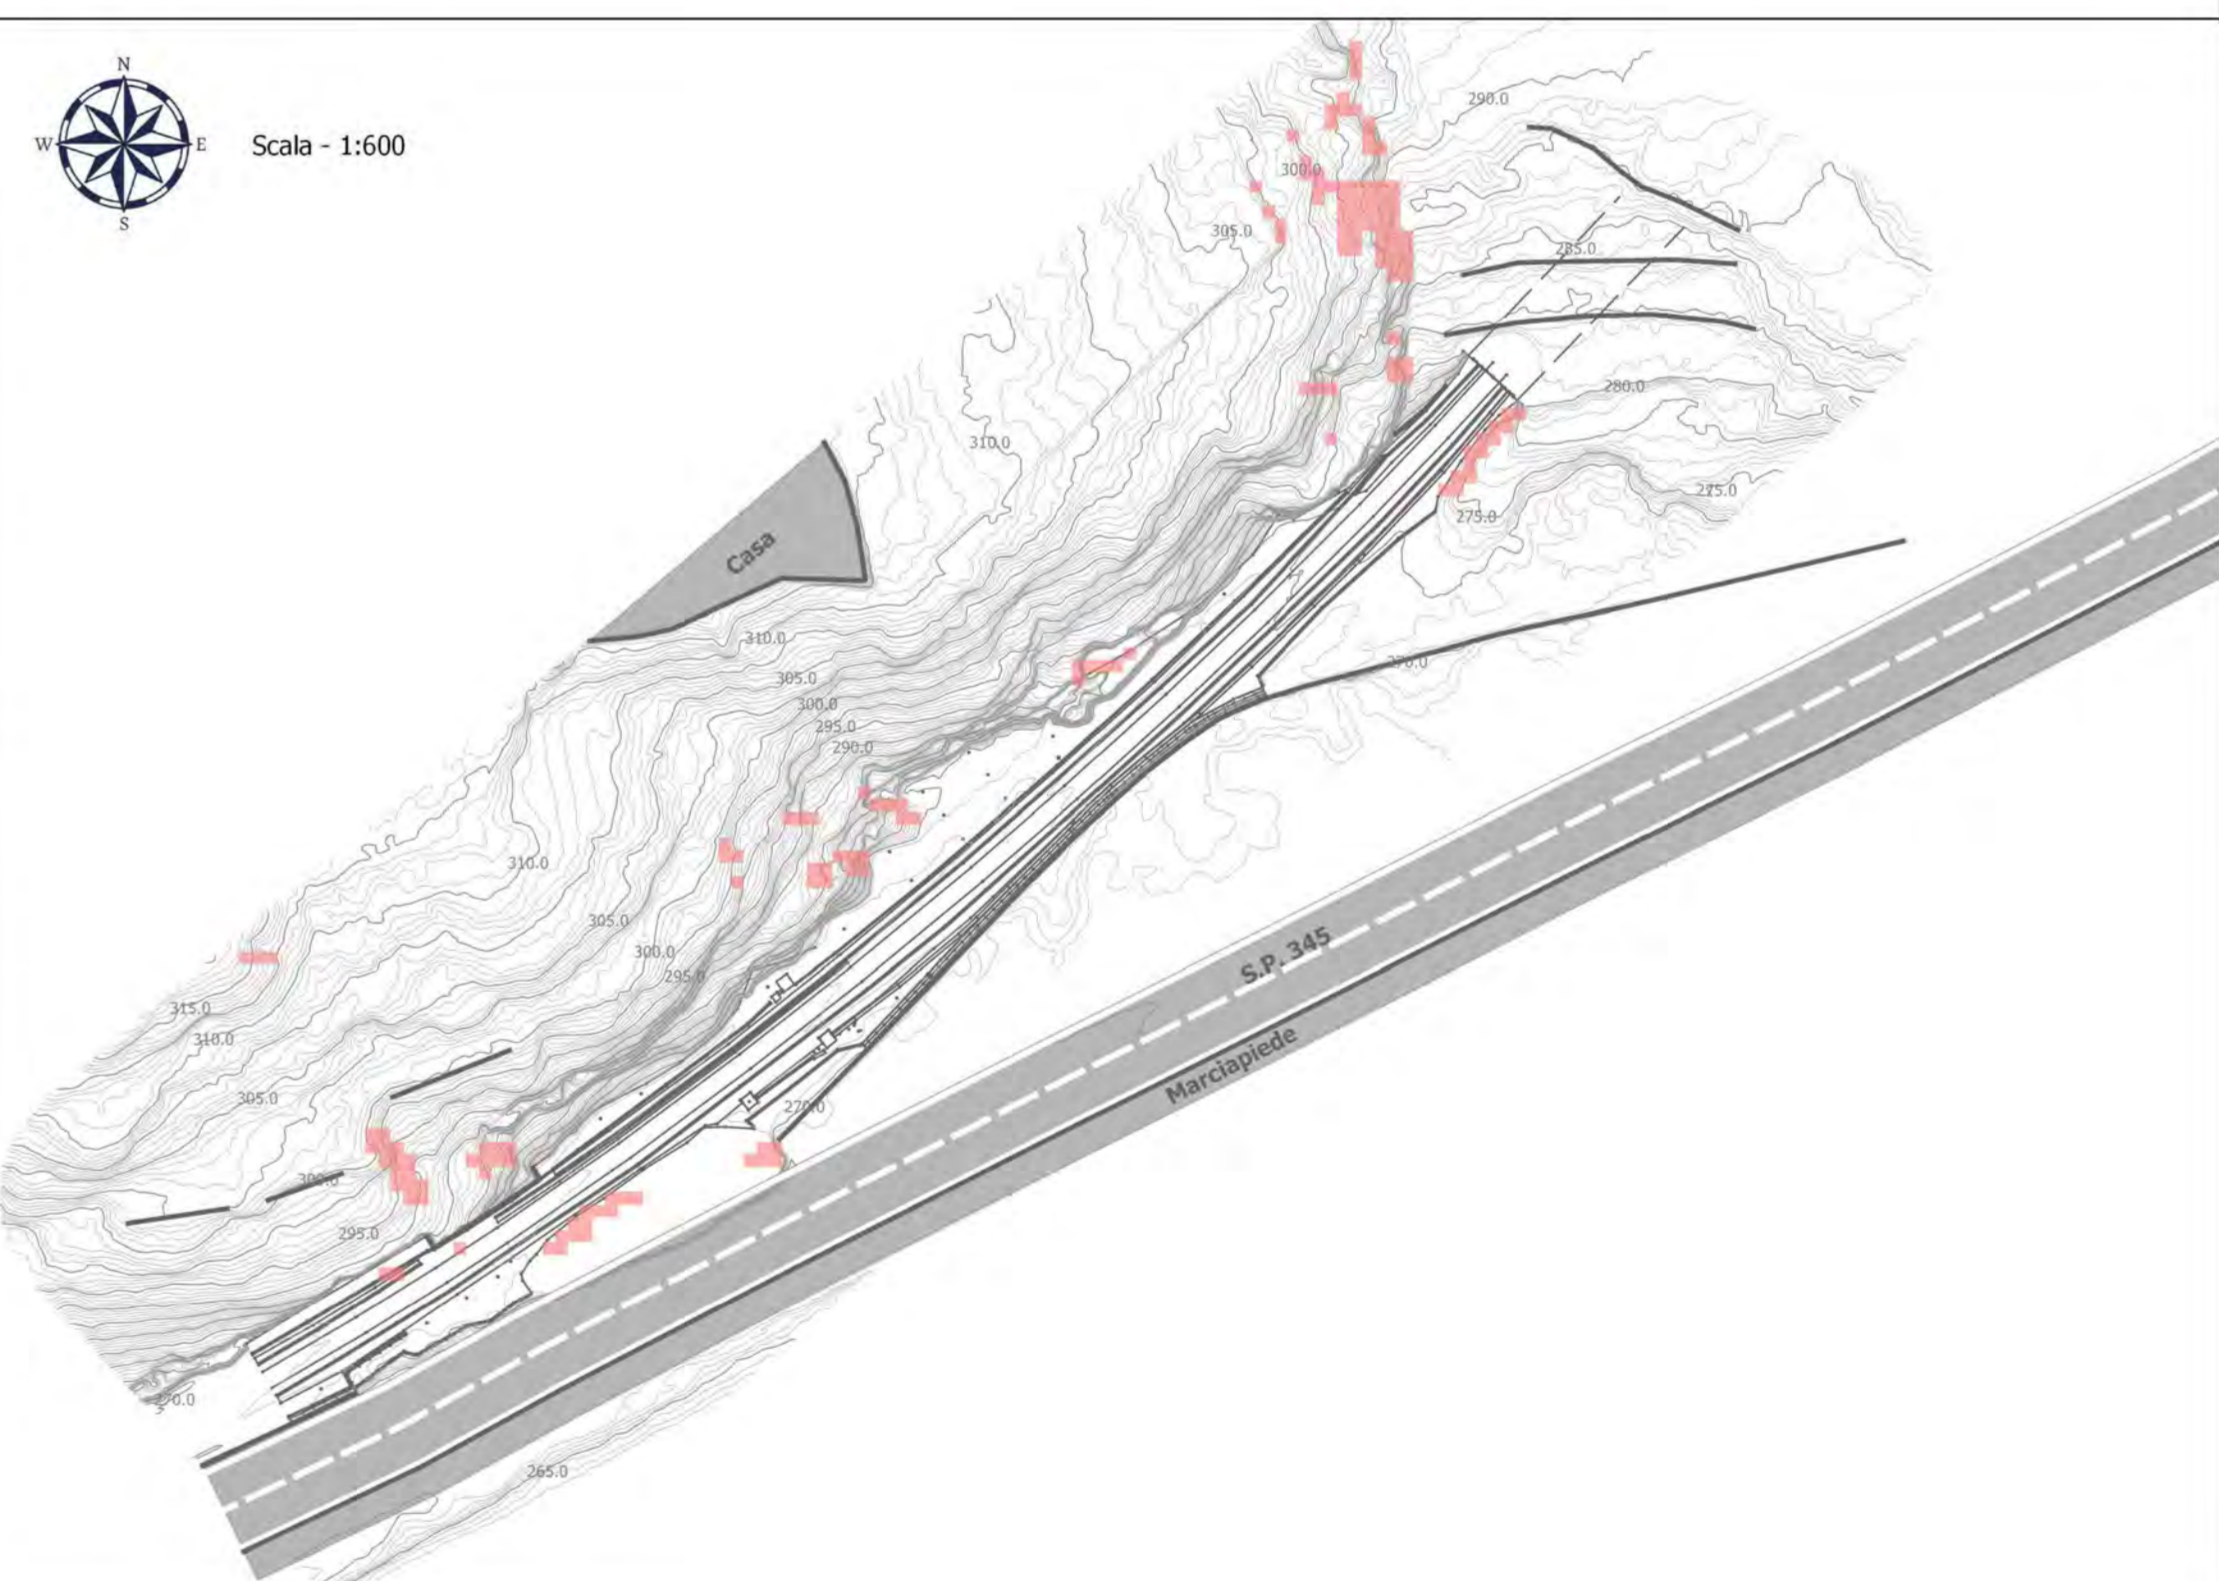
PRINCIPALI CARATTERISTICHE DEL SITO

LITOLOGIA: Calcare di Esino (ESI)

STRUTTURE: locali piccole faglie che però non sviluppano evidenti fasce fratturate o cataclaste.

MORFOLOGIA: La morfologia è abbastanza semplice, con un pendio roccioso acclive che, nella parte bassa, diventa verticale. Non sono presenti chiari elementi di concentrazione dei blocchi in caduta: l'unico elemento in questo senso è costituito da un canale posto all'estremità orientale della zona, in corrispondenza di un piccolo muro lesionato. Nella parte occidentale dell'area, invece, ci sono due nicchie in ammasso che generano tetti e speroni rocciosi sospesi sul binario. Gli affioramenti sono molto estesi, così come le aree sorgenti sono molto diffuse. Localmente si osserva un'intensa copertura vegetale che impedisce di osservare l'ammasso.

BLOCCHI: volumi a terra osservati con dimensioni contenute, nell'ordine di 0.15 mc massimo. I volumi instabili in parete, le cui dimensioni non sono state direttamente misurate ma stimate da immagini aeree, sono elerometrici: i più diffusi hanno dimensioni di 0.5 - 0.8 mc, ma localmente si possono avere volumi singoli di 3 - 4 mc. Nelle aree più disturbate si possono avere sezioni di ammasso di 400 - 500 mc che possono produrre crolli multipli. Alcuni muri a secco nelle parti più elevate del versante possono essere aree sorgenti di piccoli blocchi rocciosi.

OPERE ESISTENTI: contrafforte di sostegno a un tetto roccioso.
